STADIUM :		EKSPERTYZA TECHNICZNO-BUDOWLANA			
TYTUŁ DOKUMENTACJI:		PRACE REMONTOWO – KONSERWATOSKIE MURÓW I ELEWACJI BUDYNKU DAWNEJ KANONII TUMLIN (OBECNIE SĄDU BISKUPIEGO)			
ADRES INWESTYCJI:		JEDNOSTKA EWID.: 266101_1 - KIELCE CZEŚĆ DZ. NR EWID. 1132/4 I 592/5 OBRĘB EWID. 0017 KIELCE, MIASTO KIELCE			
ZLECENIODAWCA/ INWESTOR:		DIECEZJA KIELECKA ul. Jana Pawła II 3, 25-013 Kielce			
Zakres opracowania - Branża	Autorzy opracowania		Nr uprawnień	Podpis	Data
KONSTRUKCYJNO -BUDOWLANA	Opracował:	mgr inż. Paweł Frąckiewicz	SWK/0119/PWBKb/21 (specjalność konstr.-bud.)		09-2023
KONSTRUKCYJNO -BUDOWLANA	Opracował:	mgr inż. Sławomir Rogowski	SWK/0129/POOK/09 (specjalność konstr.-bud.)		09-2023
KONSTRUKCYJNO -BUDOWLANA	Opracował:	inż. Paweł Krzysiek	SWK/0078/OWOK/05 (specjalność konstr.-bud.)		09-2023
Adnotacje :					
<p>UWAGA: Niniejsza dokumentacja ani żadna jej część nie może być powielana ani rozpowszechniana za pomocą urządzeń elektronicznych, mechanicznych, kopiujących, nagrywających i innych bez pisemnej zgody posiadacza praw autorskich.</p>

1. KT / ET - 01 ELEWACJA ZACHODNIA - MAPA ZARYSOWAŃ
2. KT / ET - 02 ELEWACJA PÓŁNOCNA - MAPA ZARYSOWAŃ
3. KT / ET - 03 ELEWACJA WSCHODNIA - MAP

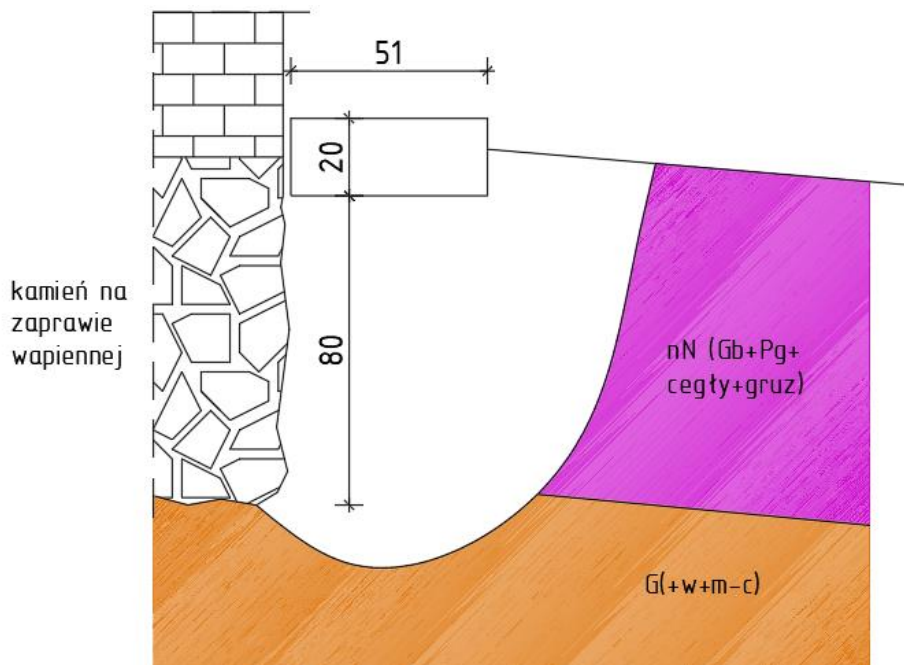
Rys. 1 Odkrywką fundamentu w pobliżu narożnika północno – zachodniego. Fundament kamienny posadowiony na styku gruntów nośnych

Ze względu na zarysowania murów (w szczególności traktu północnego budynku) od strony skarpy należy wykonać wzmocnienie gruntu/fundamentów. Zaleca się wzmocnienie poprzez zastosowaniem mikropali. W obrębie narożnika północno – zachodniego należy wzmocnić grunt/skarpę metodą iniekcji.

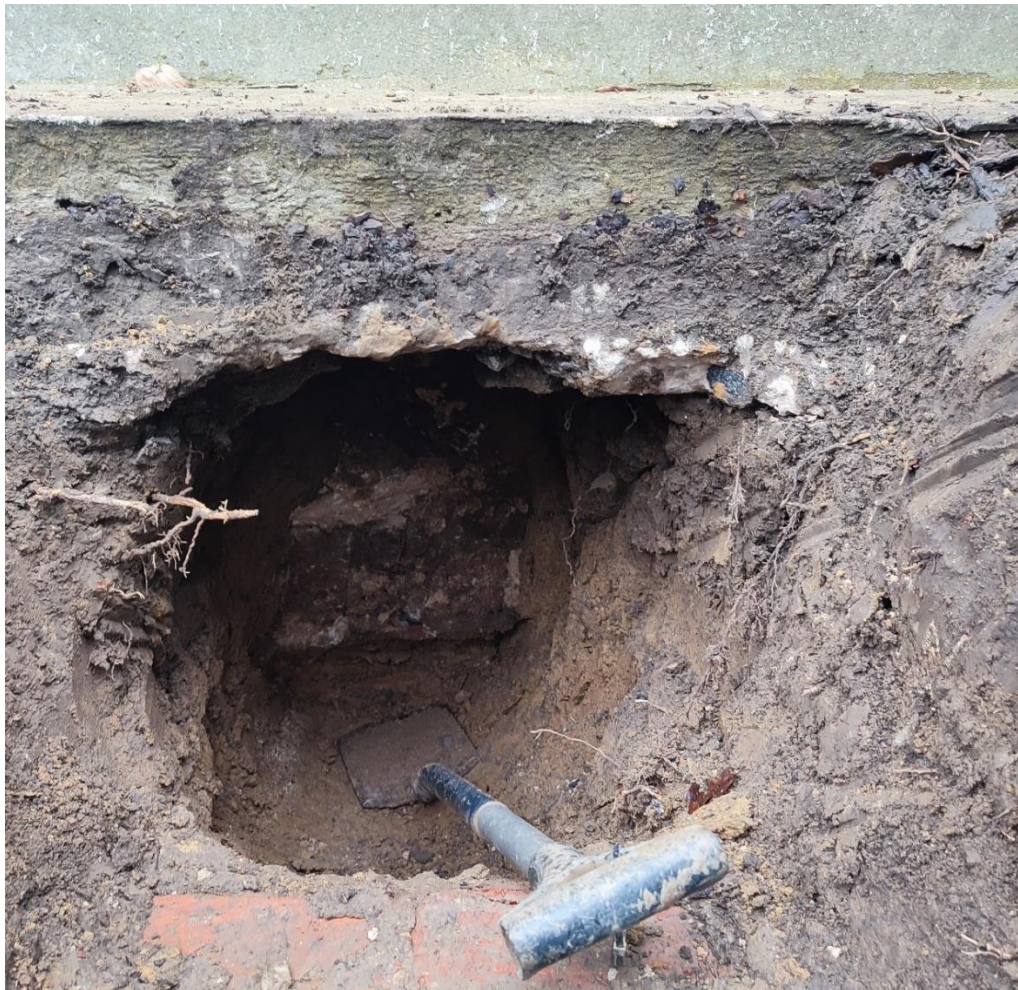
Fot.3 Fundament kamienny na zaprawie wapiennej. Posadowienie ok. 1m od opaski betonowej

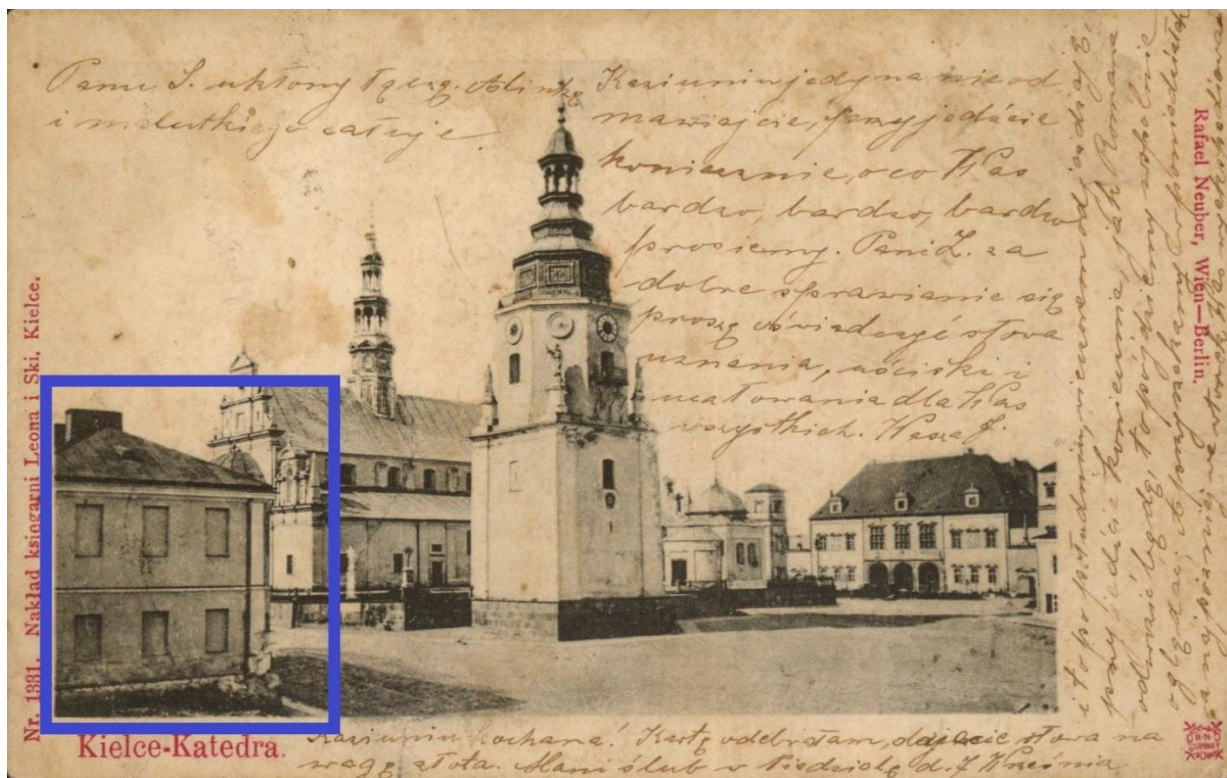
Fot.4 Kanonia Tumlin w latach 1885-1901 roku. Naturalne ukształtowanie skarpy od strony północnej

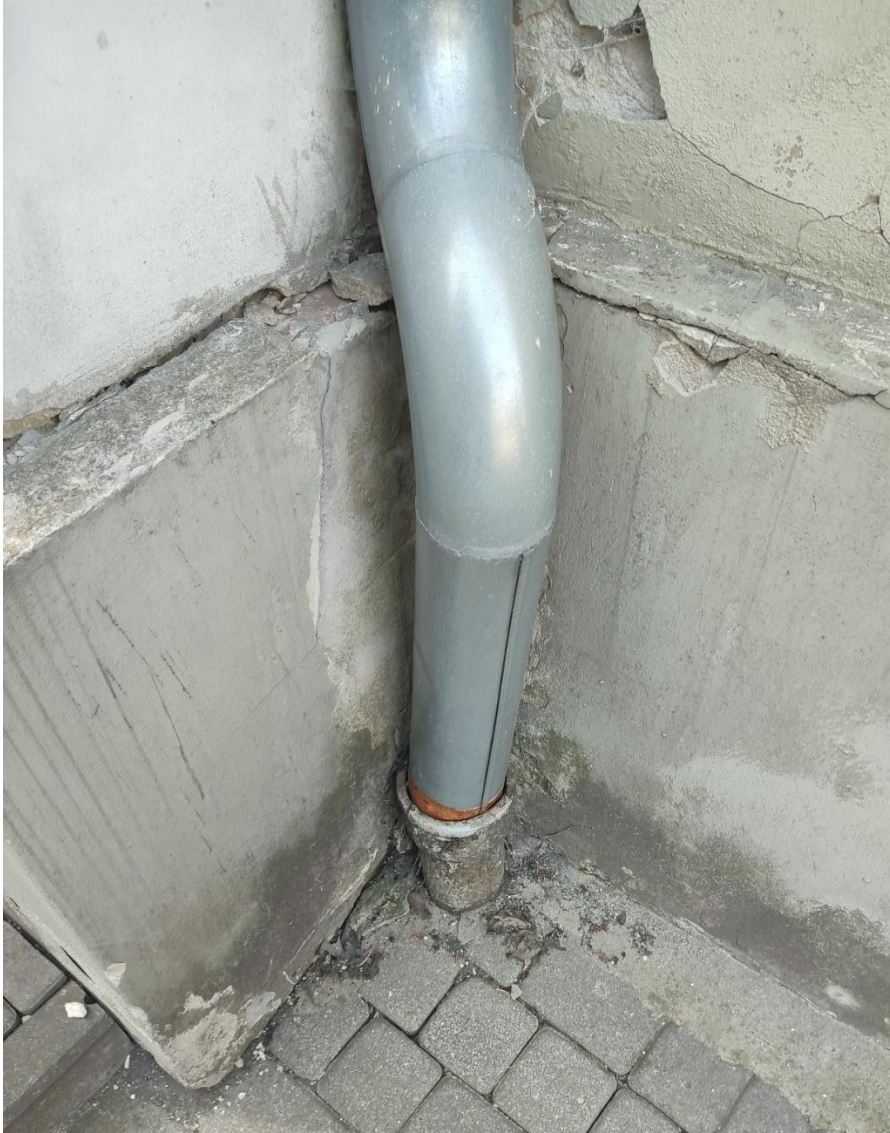
Widoczne odspojenia opaski z kostki spowodowane są wymywaniem podbudowy, niewystarczającą długością palisady w gruncie oraz zagęszczeniem wokół podstawy. Należy sprawdzić stan kanalizacji deszczowej poprzez odsłonięcie istniejącej podbudowy pod kostką z wykonaniem oceny technicznej muru. Ze względu na odspojenie cokołu należy wykonać przemurowanie części licowej.

Fot.7 Uszkodzenia cokołu od strony wschodniej w obrębie rury spustowej

Przemurowanie wykonać z istniejących elementów na zaprawie wapienno-triasowej np. Remmers. Elementy uszkodzone wymienić na nowe z cegły pełnej o zbliżonych parametrach. Przemurowanie kotwić do istniejącego muru za pomocą prętów wklejanych.

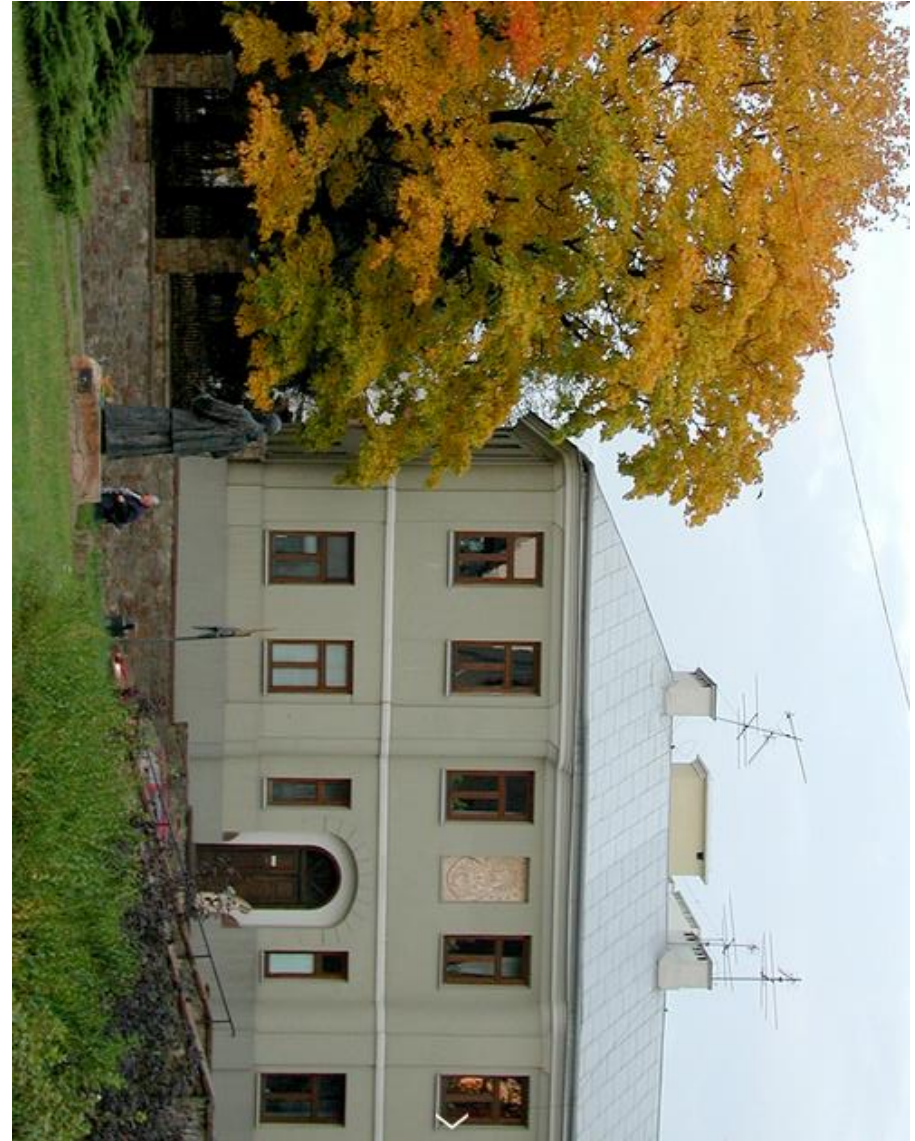
Fot.10 Stan elewacji zachodniej w październiku 2002 roku

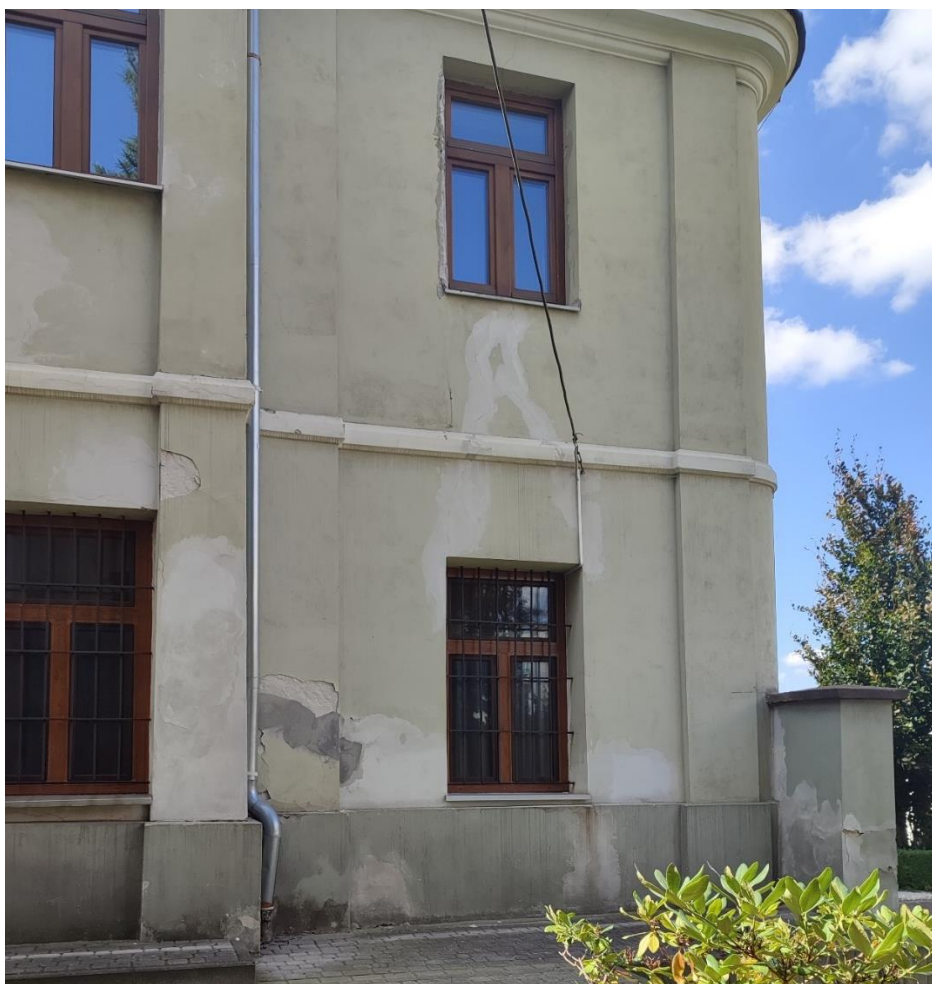
Stwierdzono zarysowania murów zewnętrznych od gzymsów poprzez nadproża okienne w stronę strefy cokołowej. Większość zarysowań dotyczy traktu północnego budynku oraz elewacji zachodniej. Od strony wschodniej w miejscu pęknięć i rys wykonano w ostatnim czasie zacierkę zaprawą/białym klejem, która ponownie uległa pęknięciu (fot.8-9). Wewnątrz budynku nie stwierdzono zarysowań i pęknięć (prawdopodobnie ze względu niedawny remont wewnątrz obiektu) oraz zasadnicze usztywnienie, które stanowią sklepienia w części północnej.

Wnioski: istniejące mury/ściany z licznymi zarysowaniami części zewnętrznej muru, w szczególności w obrębie traktu północnego oraz elewacji zachodniej. Występujące pęknięcia nie są nowe i część z nich jest widoczna na zdjęciach archiwalnych. Związane jest to prawdopodobnie z występującym ukształtowaniem terenu, zniszczeniami okresu wojennego, a także rozluźnieniem skarpy i niewystarczającym zagęszczeniem terenu podczas przebudowy w 2011 roku. Negatywny wpływ na stan zachowania ma zastosowana nawierzchnia brukowa oraz oddziaływania dynamiczne związane z ruchem samochodowym pojazdów osobowych oraz ciężkich (np. podczas remontu Teatru im. Stefana Żeromskiego).

Fot.8 Uszkodzenia/pęknięcia/zarysowania elewacji wschodniej

W pierwsze kolejności należy wykonać wzmocnienie fundamentów oraz gruntu, a następnie wykonać naprawę muru przez jego zespolenie prętami heliakalnymi tworzącymi ściągę stalowe z prętów #10 oraz naprawę mniejszych pęknięć i rys prętami #8.

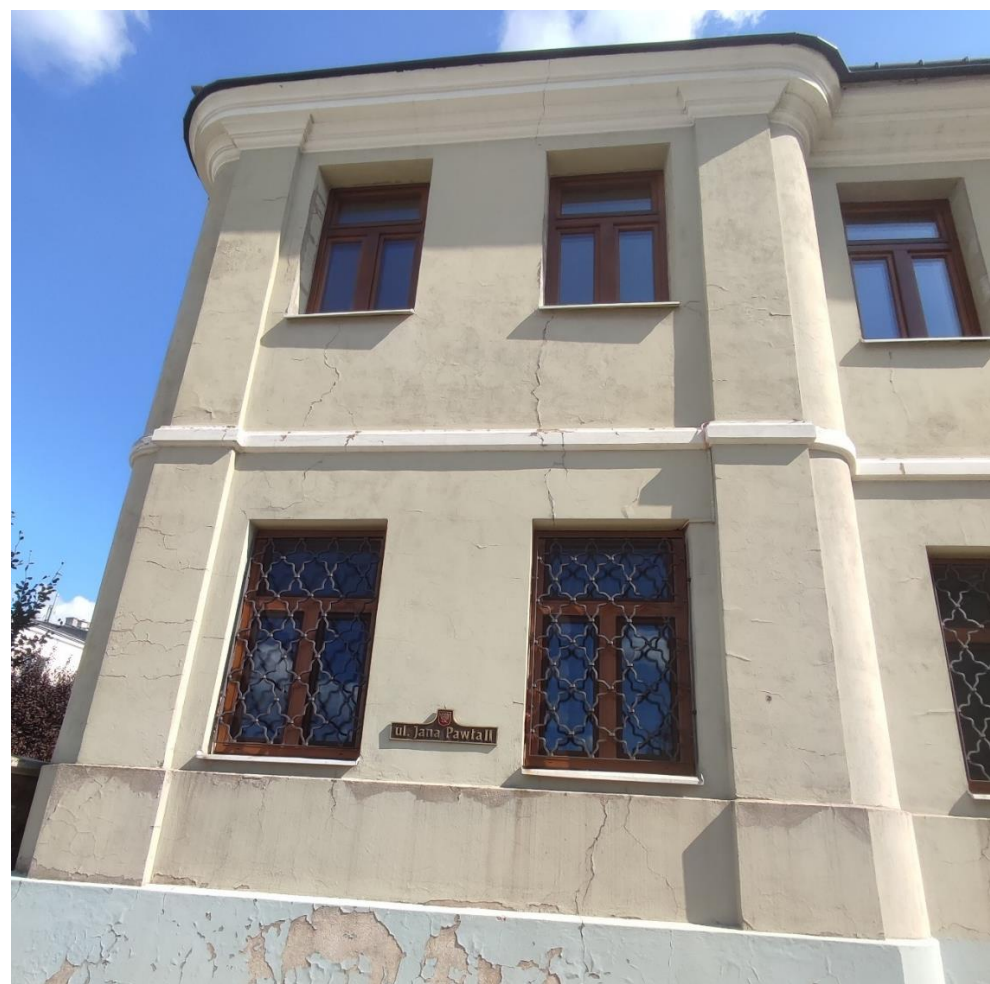
Fot.9 Uszkodzenia/pęknięcia/zarysowania elewacji zachodniej

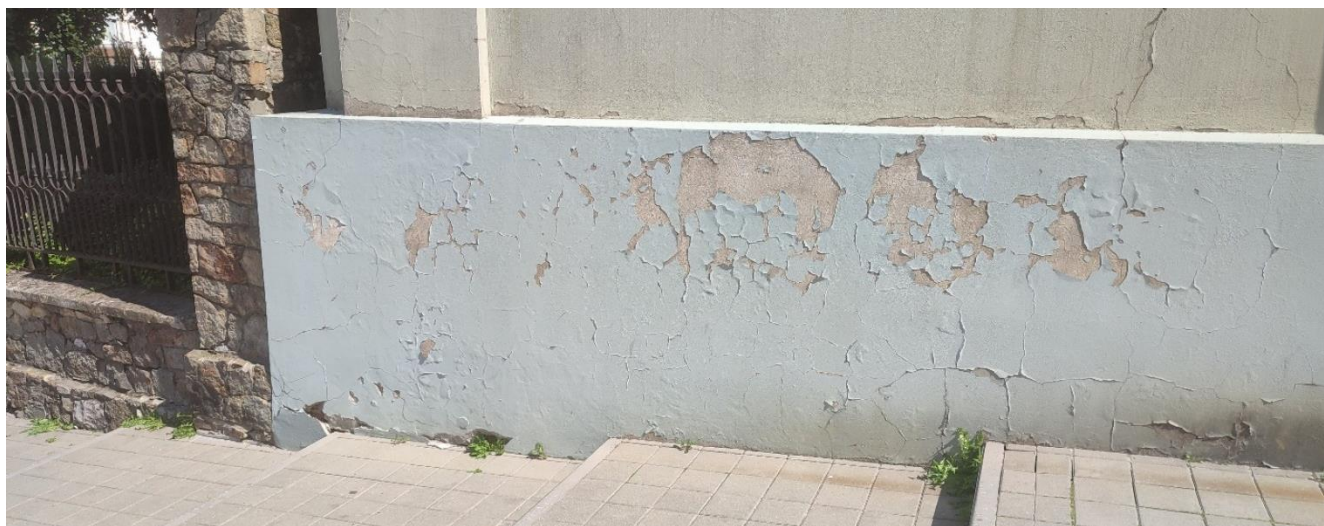
Fot.11 Spękania tynku i złuszczenia powłok malarskich strefy cokołowej od strony zachodniej

Na etapie oględzin stwierdzono liczne złuszczenia powłok w strefie cokołowej oraz na styku strefy cokołowej z elewacją parteru elewacji zachodniej (fot. 11). Elewacja wschodnia posiada liczne uszkodzenia powłok w obrębie rury spustowej (fot.8). W narożniku północno – wschodnim znaczne uszkodzenia/odspojenia powłok łącznie z tynkiem (fot.13). W strefie styku strefy cokołowej z opaskami i chodnikiem liczne zabrudzenia powłok malarskich.

Zasadnicze uszkodzenia powłok malarskich dotyczą strefy cokołowej elewacji zachodniej. Zastosowana wtórna powłoka malarska o jaskrawej kolorystyce uległa złuszczeniu łącznie z warstwą pierwotną. Ze względu na brak usunięcia warstwy pierwotnej/zagruntowania powierzchni doszło do odspojenia całości powłok.

W związku z wykonaniem strefy cokołowej z tynków, które uległy silnemu spękaniu pajęczynowemu, oraz zawilgoceniu należy wykonać wymianę tynków strefy cokołowej na nowe tynki. Dodatkowo w strefie odspojenia tynków w wyższych partiach elewacji (ok. 10-15%) i uszkodzeń oraz znacznych zawilgoczeń wokół rury spustowej przy ryzalicy od strony wschodniej zaleca się wymianę tych fragmentów. Tynki wykonać jako renowacyjne.

Ze względu na uszkodzenia tynków strefy cokołowej oraz w miejscach/wymienianych odspojonych/uszkodzonych tynków zostaną usunięte powłoki malarskie razem z tynkiem i wykonane jako

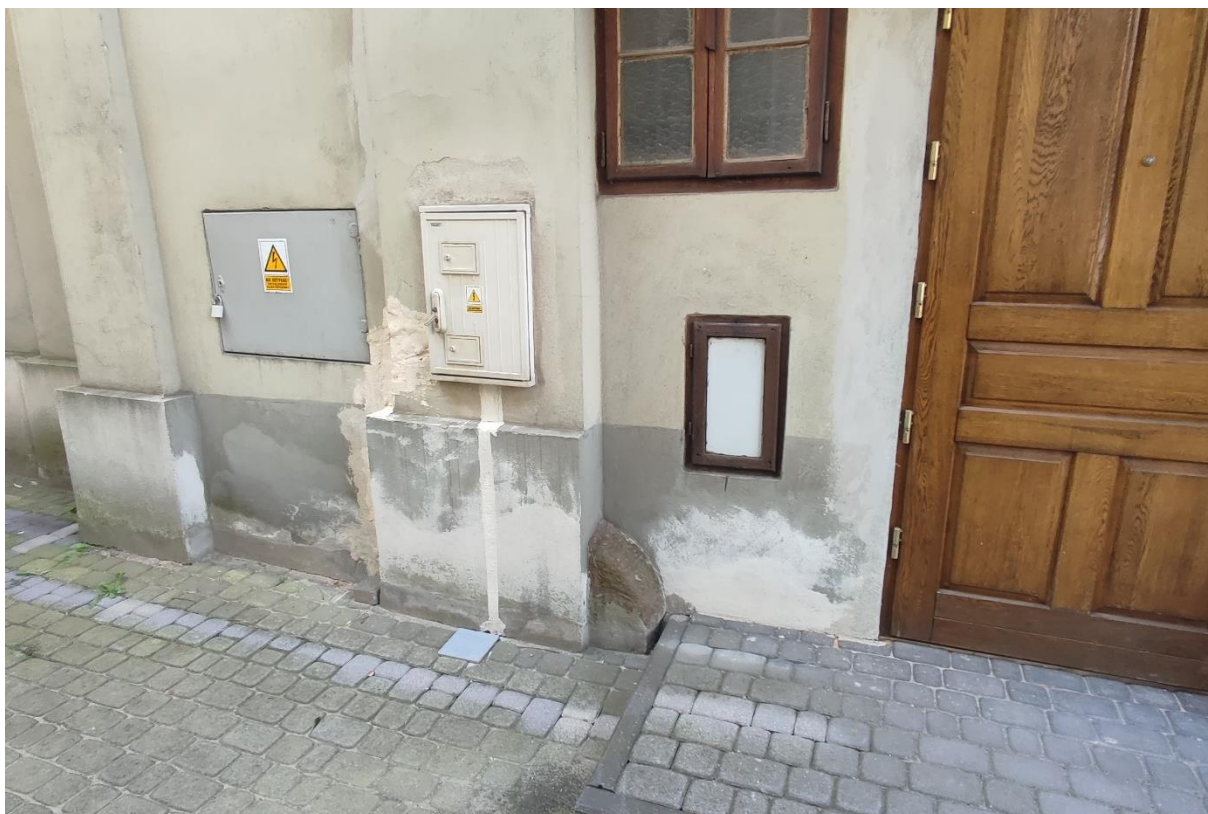
Uszkodzenia tynków elewacji wschodniej związane są z niedrożnością rur spustowych. Cykliczne znaczne zawilgocenia doprowadziły do utraty adhezji i znaczne osypywania się tynku. Podczas montażu tablic elektrycznych na elewacji wschodniej wykonano nieestetyczne uzupełnienia tynków.

Fot.12 Widoczne niestaranne/nieestetyczne ślady montażu instalacji

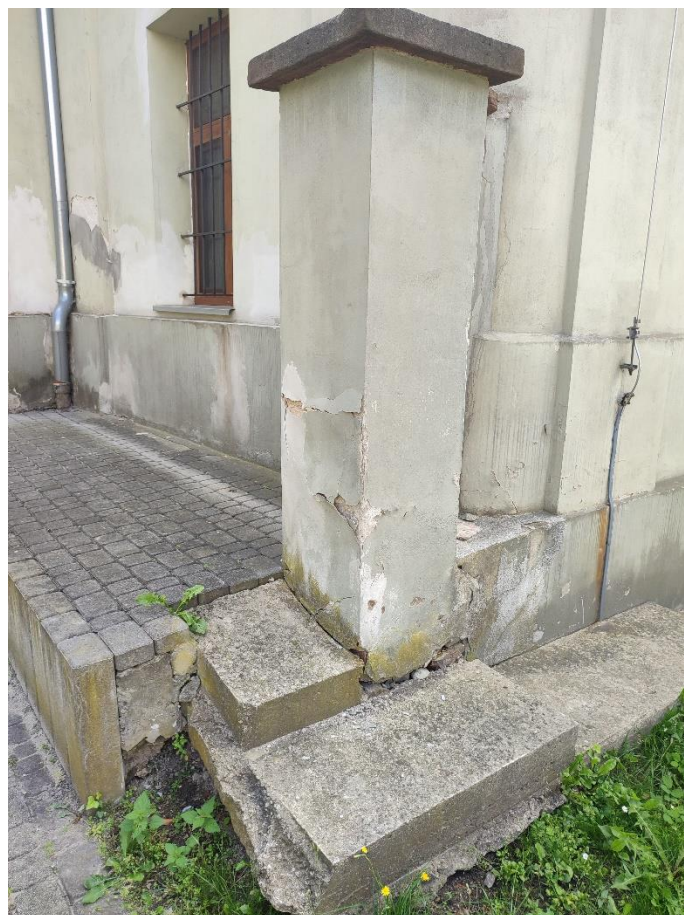
W obrębie elewacji zachodniej na styku z nawierzchnią oraz w narożniku północno – wschodnim stwierdzono uszkodzenia i ubytki tynków. Od strony wschodniej w miejscu wykonywanych instalacji występują liczne ślady napraw elewacji z nieestetycznym zaciągnięciem klejem/zaprawą (fot. 12). Od strony wschodniej w miejscu pęknięć i rys wykonano zacierkę zaprawą/białym klejem. W miejscu występowania niedrożnej rury spustowej od strony wschodniej (w miejscu ryzalitu) występują znaczne ubytki powłok malarskich, uszkodzenia strukturalne tynku z silnym osypywaniem (fot. 13-14).

Fot.13 Uszkodzenia tynków, odspojenia opaski oraz agresja mikrobiologiczna w narożniku północno - wschodnim

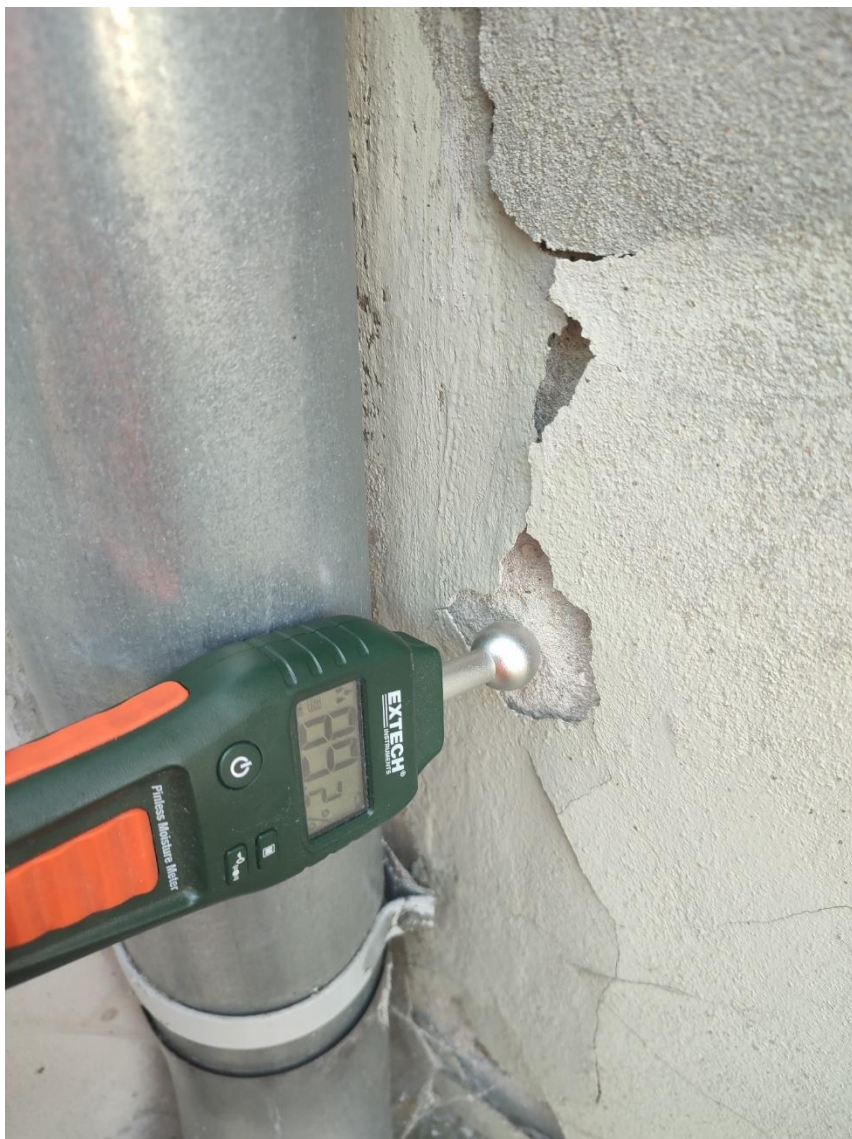
Fot.14 odspojenie powłok, osypywanie się i zawilgocenie tynku

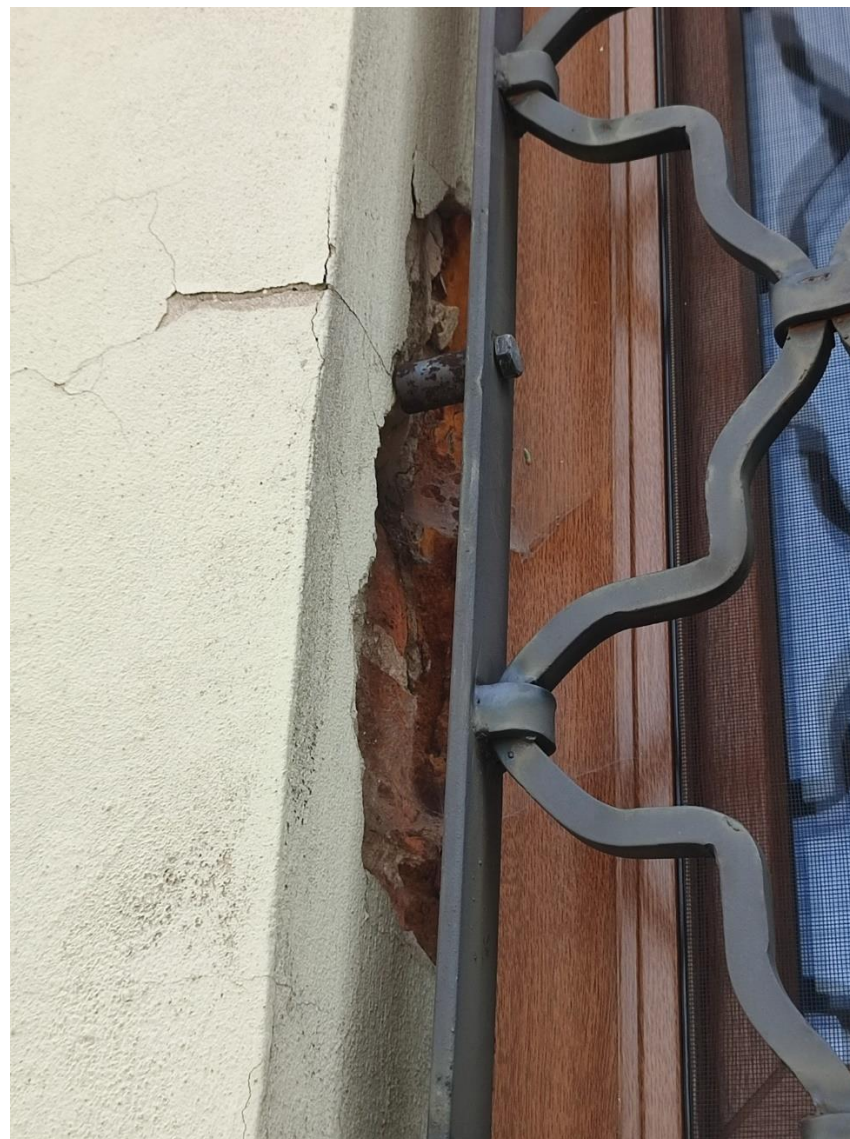
W obrębie glicyfów okiennych od strony zachodniej stwierdzono ubytki tynków oraz liczne pęknięcia i zarysowania glicyfów wszystkich okien. (fot. 15).

Uszkodzenia tynków wokół okien związane są z zastosowaną grubością tynków oraz występującym oddziaływaniem dynamicznym w wyniku ruchu pojazdów. Ponadto migrująca woda opadowa oraz wilgoć w szczelinach prowadzi do występowania zjawiska mrozowego. Wokół okien należy skuć tynki glifu i wykonać je jako nowe.

Fot.15 Przykład uszkodzenia glifów okiennych

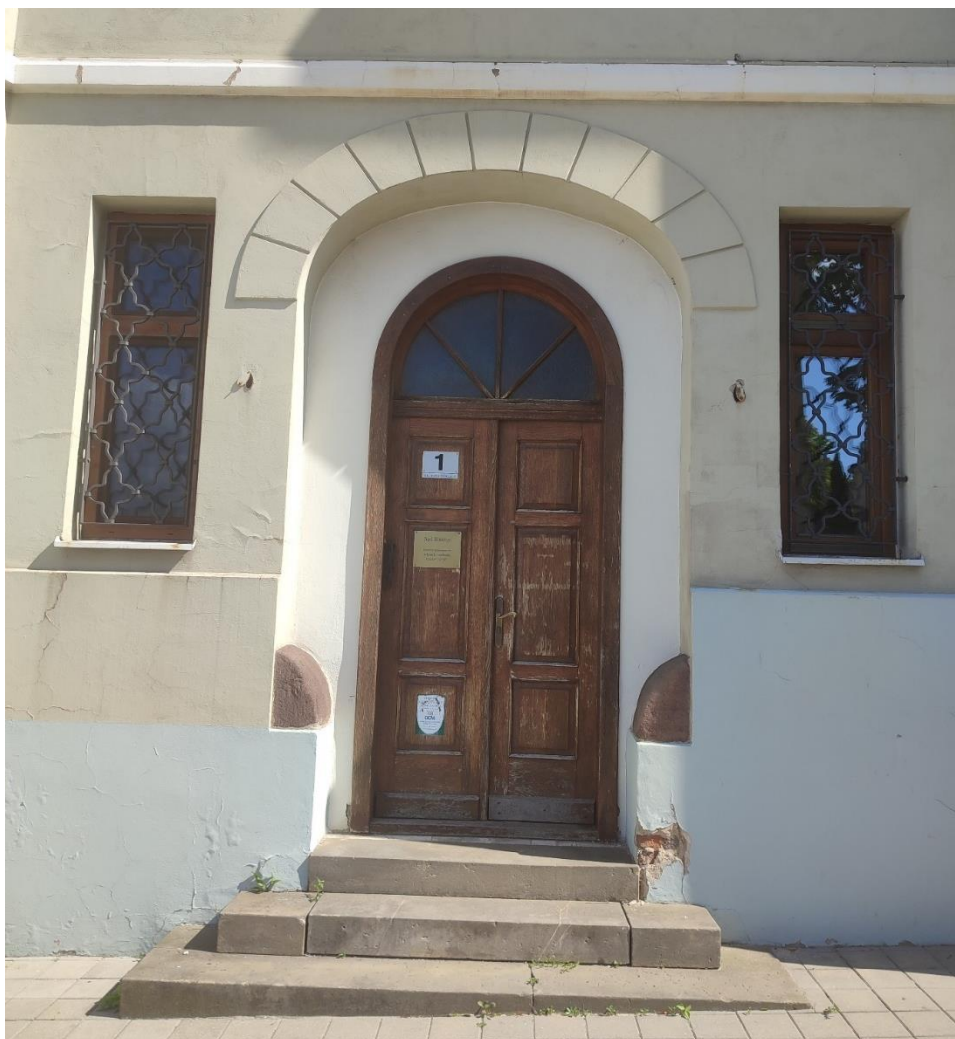
Na osi elewacji zachodniej (frontowej) umieszczono arkadowy otwór wejściowy w płytkim zagłębieniu. Ponad otworem boniowanie z tynku podkreślające otwór (fot. 16). W ryzalicie elewacji wschodniej umieszczony otwór drzwiowy z zadaszeniem prostym z blachy stalowej.

Fot.16 Boniowanie, elementy kamienne, schody elewacji zachodniej. Uszkodzenia tynku w obrębie wejścia

Elementy kamienne należy oczyścić z brudu oraz nawarstwień korozyjnych.

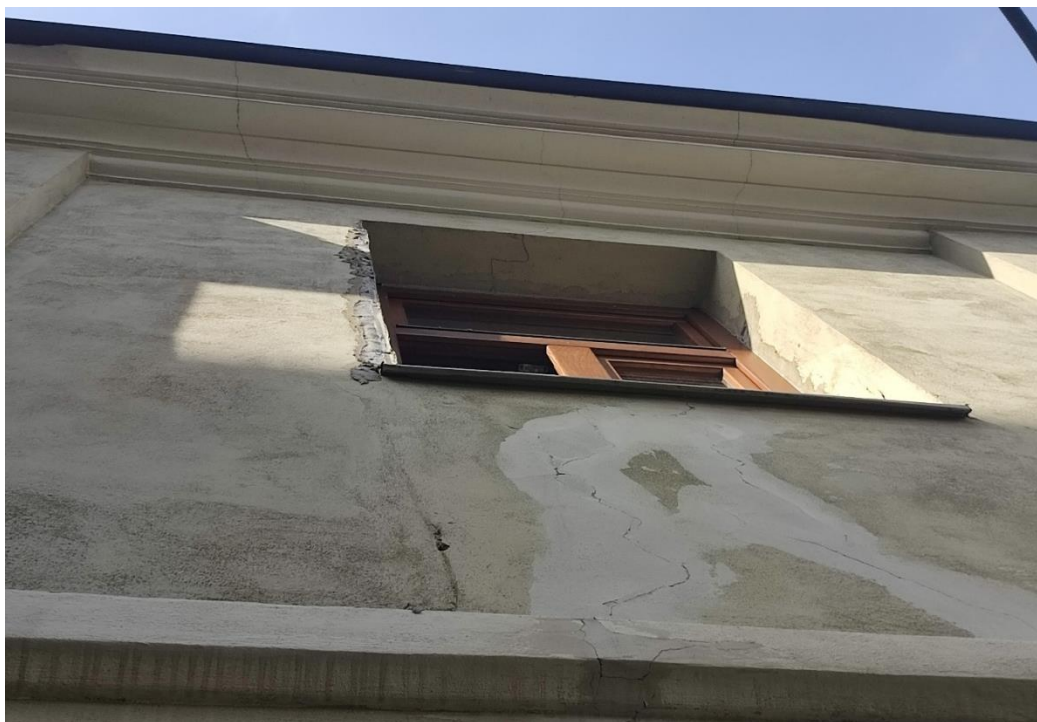
W obrębie elewacji zachodniej stwierdzono liczne zarysowania gzymsu kordonowego oraz pęknięcia/zarysowania gzymsu wieńczącego po całym obwodzie w miejscu zarysowań w otworach okiennych (fot. 17). Na styku wieńca koronującego z obróbką blacharską stwierdzono znaczne ubytki tynków (fot. 18).

Wnioski: gzymsy posiadają pęknięcia/rysy w linii pęknięć/rys murów zewnętrznych. Gzyms koronujący dodatkowo posiada uszkodzenia i ubytki w obrębie obróbek blacharskich spowodowane prawdopodobnie gromadzeniem się wody opadowej i wilgoci oraz występowania zjawiska mrozowego. Gzyms kordonowy posiada liczne zarysowania w linii spoin gzymsu.

Fot.17 Przykładowe zarysowania gzymsów i ścian elewacji wschodniej

Należy wykonać zespolenie gzymsu koronującego prętami heliakalnymi. W miejscu ubytków na styku z obróbkami blacharskim należy uzupełnić wyprawy tynkarskie i wyrównać powierzchnię. W razie konieczności przeprowadzić reprofilację gzymsu.

W miejscu zarysowań/pęknięć gzymsu kordonowego należy doczyścić powierzchnię, uzupełnić ubytki spoin. Następnie zastosowanie środków gruntujących, osiatkować gzyms siatką z włókna szklanego i zastosować masę/zaprawę tynkarsko – murarską z trasem.

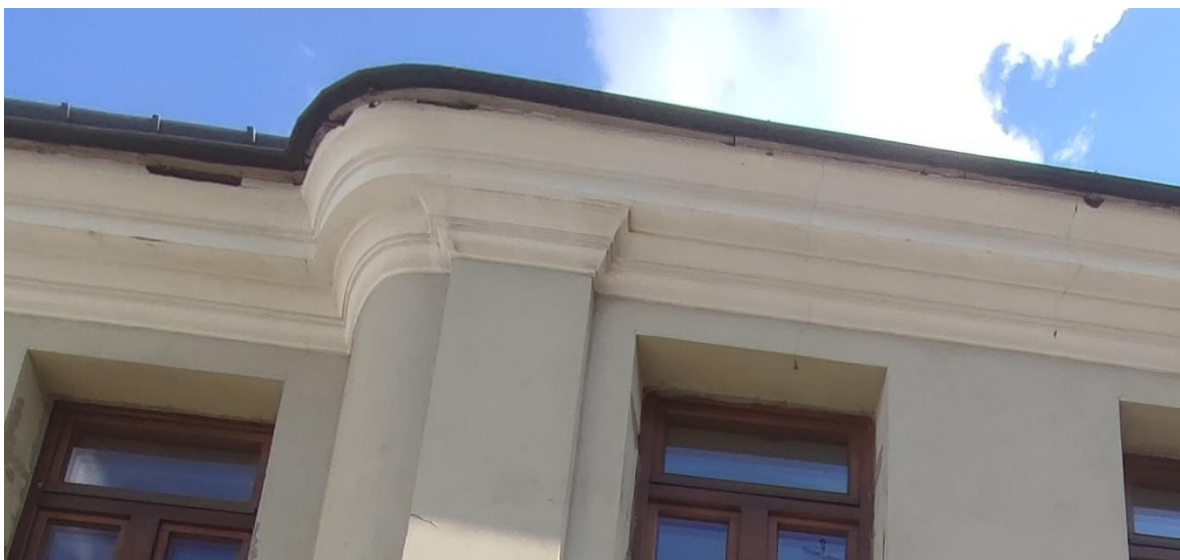
Fot.18 Przykładowe uszkodzenia gzymsów na styku z obróbką blacharską

Po wykonaniu napraw/uzupełnieniu ubytków gzymsu koronującego należy sprawdzić szczelność obróbek blacharskich wzdłuż gzymsów.

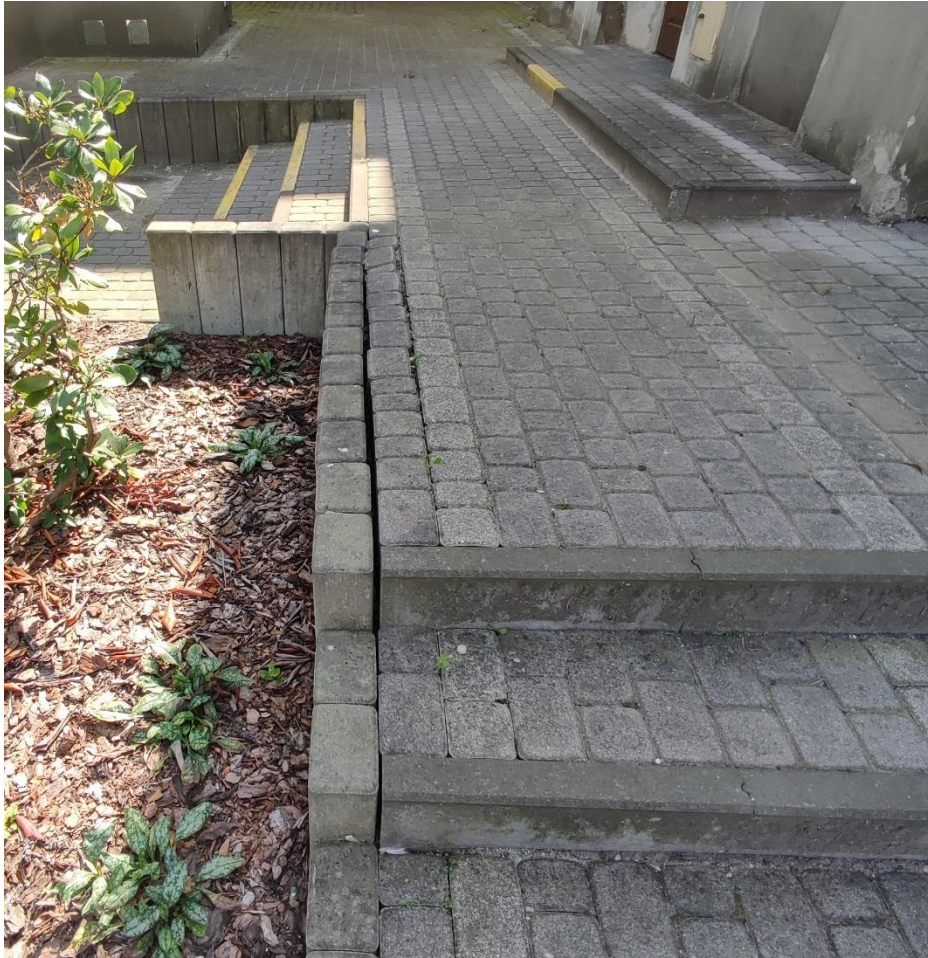
Wnioski: występujące odspojenia opaski od strony północnej oraz kostki od strony wschodniej są związane prawdopodobnie z niewystarczającym zagęszczaniem przebudowywanego terenu w 2011 roku oraz negatywnym oddziaływaniem niedrożności/uszkodzeń kanalizacji deszczowej od strony wschodniej. Odspojenia umożliwiają swobodną migrację wód opadowych oraz roztopowych po licu muru prowadząc do jego zawilgocenia.

Fot.19 Odspojenia ułożonej kostki oraz osunięcia zgodne z kierunkiem spadku skarpy
