STADIUM :	PLAN SYTUACYJNY				
TYTUŁ DOKUMENTACJI:	PRACE REMONTOWO – KONSERWATORSKIE MURÓW I ELEWACJI BUDYNKU DAWNEJ KANONII TUMLIN (OBECNIE SĄDU BISKUPIEGO)				
KATEGORIA OBIEKTU:	KAT. XVI – BUDYNEK BIUROWY				
ADRES BUDOWY:	JEDNOSTKA EWID.: 266101_1 - KIELCE CZĘŚĆ DZ. NR EWID. 1132/4 I 592/5 OBRĘB EWID. 0017 KIELCE, MIASTO KIELCE				
ZLECENIODAWCA/ INWESTOR:	DIECEZJA KIELECKA ul. Jana Pawła II 3, 25-013 Kielce				
Zakres opracowania - Branża	Autorzy opracowania		Nr uprawnień	Podpis	Data
ARCHITEKTONICZNA	Projektowała:	mgr inż. arch. Karolina Kałuża	234/SWOKK/2015 (spec. architektoniczna)		09-2023
ARCHITEKTONICZNA	Opracował:	mgr inż. Paweł Frąckiewicz	SWK/0119/PWBKb/21 (specjalność konstr.-bud.)		09-2023
ARCHITEKTONICZNA	Opracował:	mgr inż. Sławomir Rogowski	SWK/0129/POOK/09 (specjalność konstr.-bud.)		09-2023
ARCHITEKTONICZNA	Opracował:	inż. Paweł Krzysiek	SWK/0078/OWOK/05 (specjalność konstr.-bud.)		09-2023

**„PRAC REMONTOWO – KONSERWATORSKICH MURÓW I ELEWACJI BUDYNKU
DAWNEJ KANONII TUMLIN (OBECNIE SĄDU BISKUPIEGO) – KAT. XVI”**

**OPIS TECHNICZNY DO PLANU SYTUACYJNEGO DLA INWESTYCJI
POLEGAJĄCEJ NA PRACACH REMONTOWO – KONSERWATORSKICH MURÓW
I ELEWACJI BUDYNKU DAWNEJ KANONII TUMLI

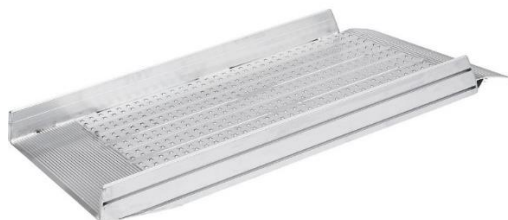
Na parterze od strony wschodniej w miejscu schodów zewnętrznych należy zastosować rampę najazdową/podejście dla osób z trudnościami w poruszaniu się.

Należy zastosować najazd systemowy aluminiowy składany ze specjalnymi szczelinami w powierzchni gwarantujące dobre zabezpieczenie przed poślizgiem.

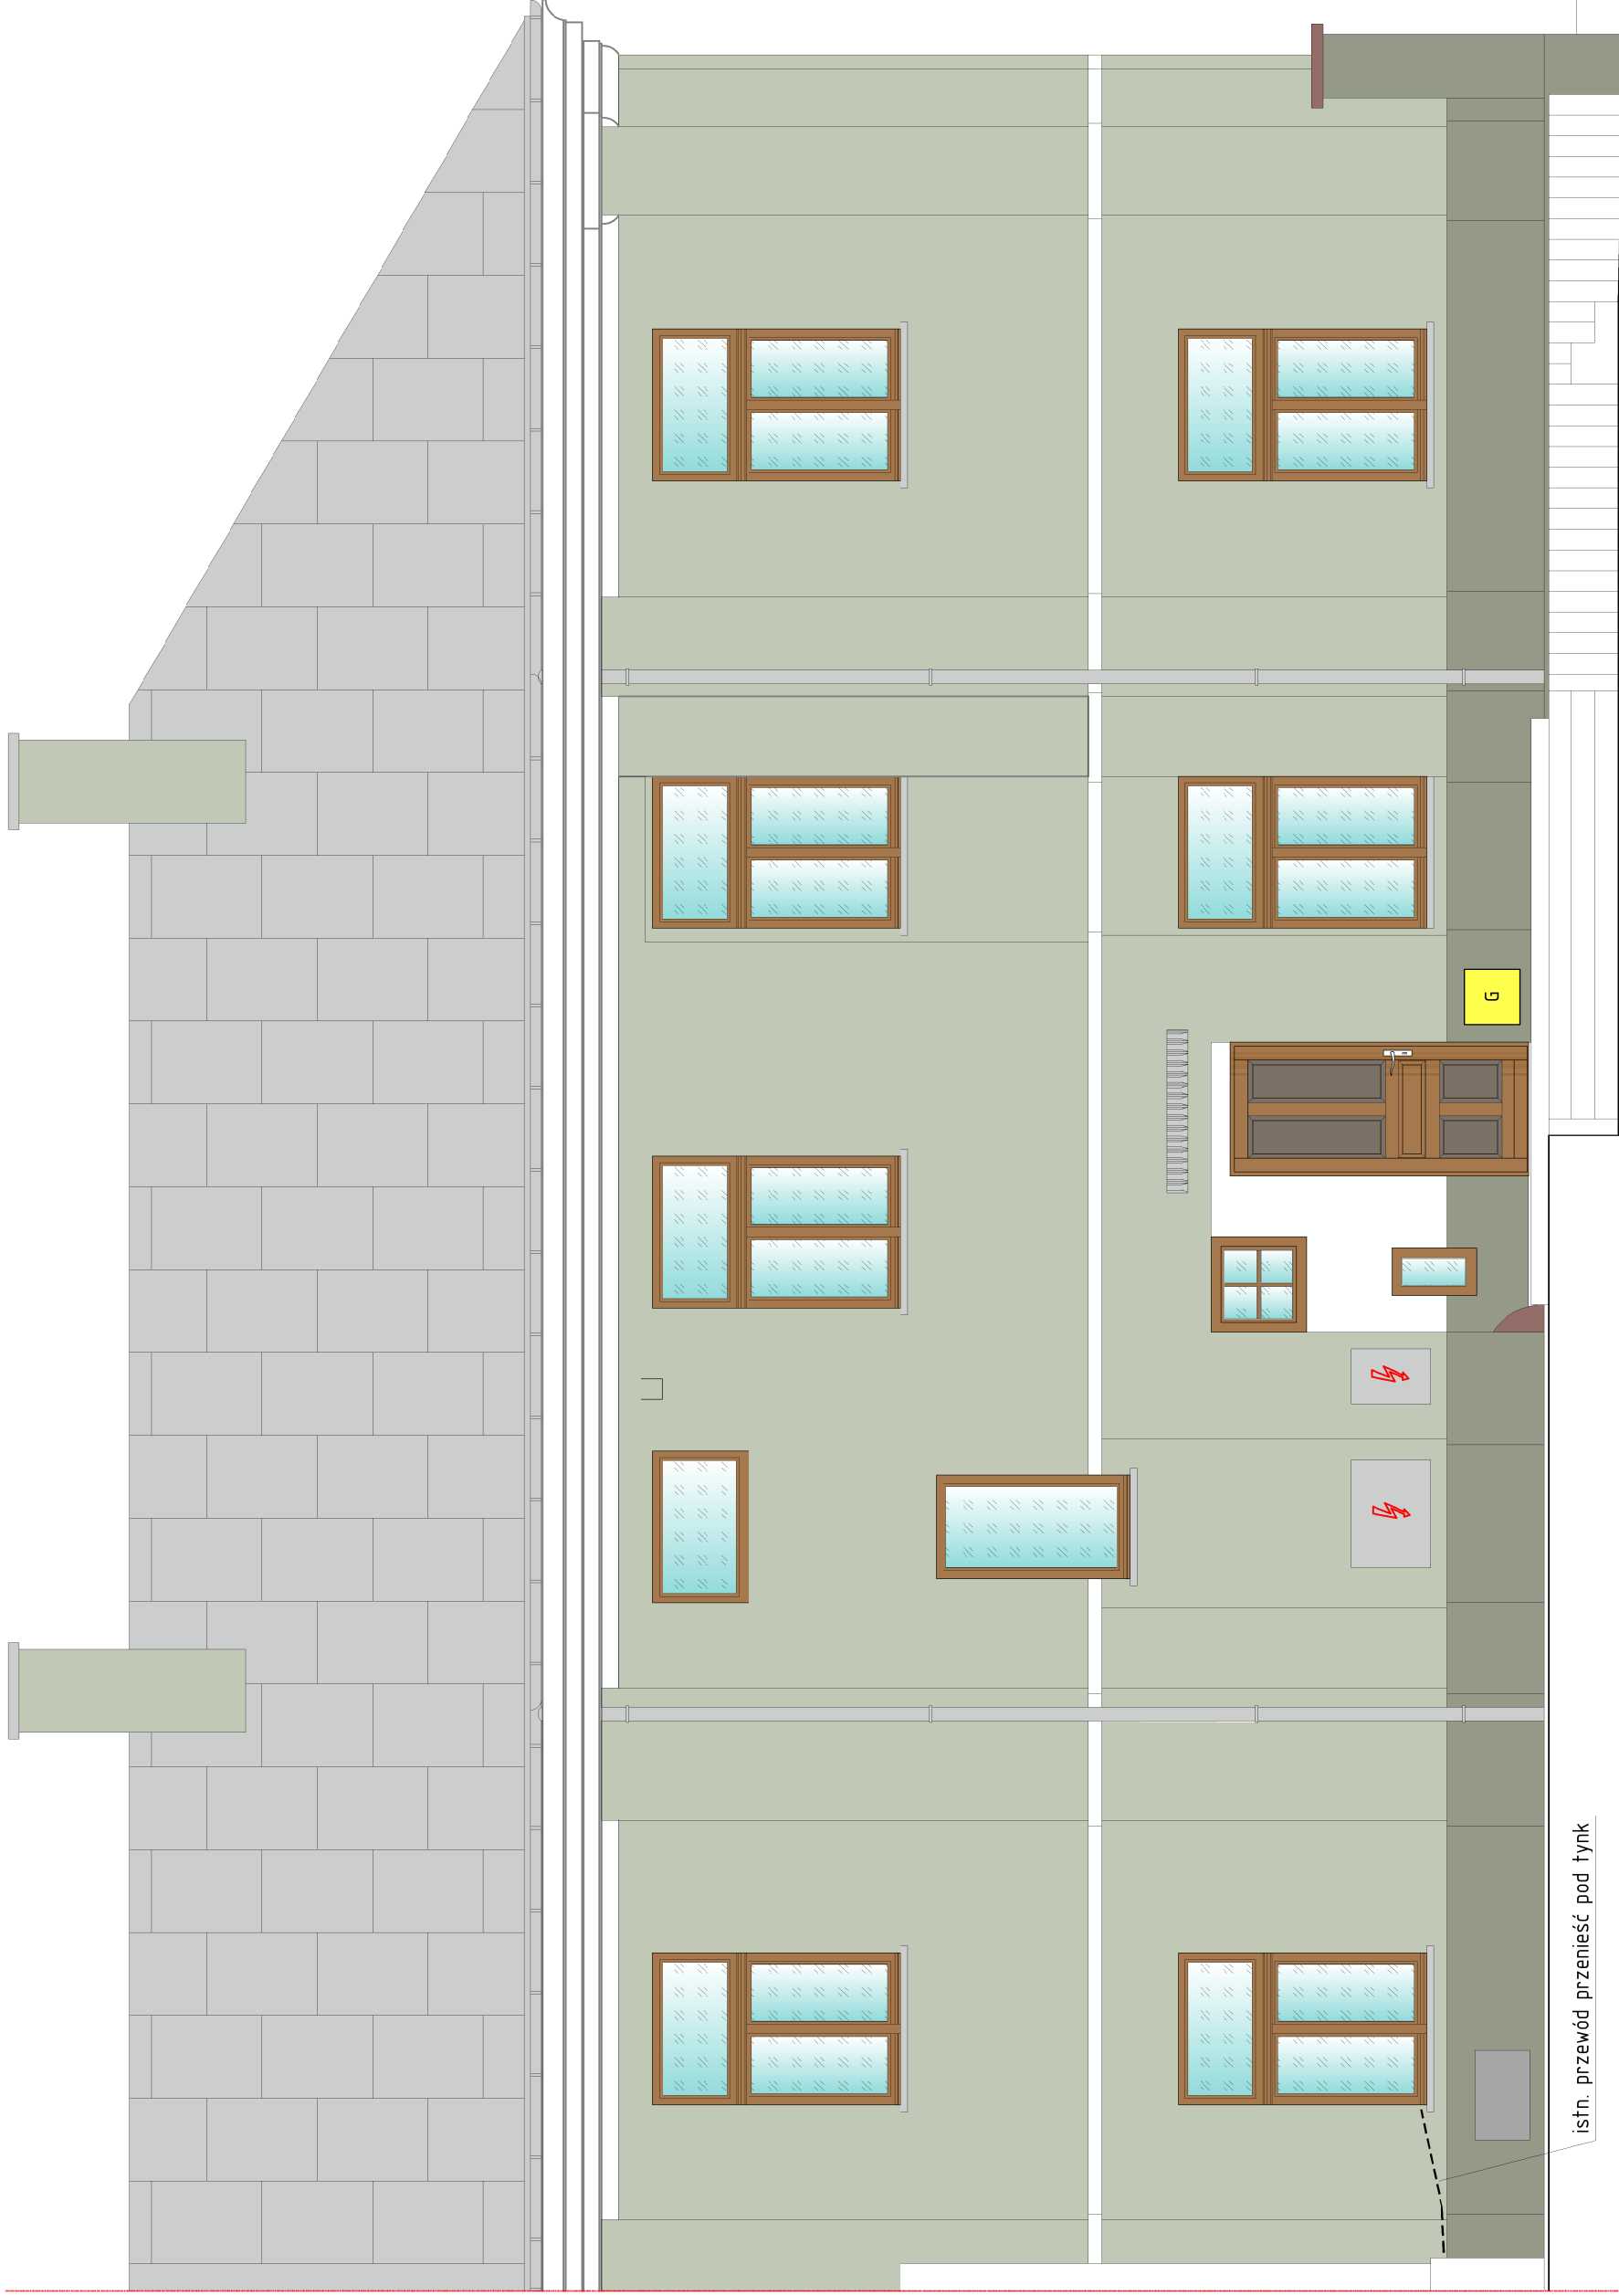
istn. przewód przeniesić pod tynk

Kolorystyka obiektu w nawiązaniu do rozwiązań istniejących, wg archiwalnej dokumentacji fotograficznej z lat 60-tych oraz w nawiązaniu do dokumentacji archiwalnej z 1885 roku (różnice kolorystyczne w stosunku do domu przepozycja). Przyjęte kolory mogą ulec zmianie w zależności od zastosowanych systemów produkcyjnych. Ostateczny wybór kolorystyki dokonany zostanie przy udziale służb konserwatorskich, bezpośrednio na obiekcie, podczas próbnych malowań

7. Wokół okien należy skuć tynk gipsu i wykonać je jako nowe.
8. W związku z wykonaniem strefy cokołowej z tynków, które uległy silnemu spękanu połączonemu, oraz zawilgoceniu należy wykonać wymianę tynków strefy cokołowej na nowe tynki. Dodatkowo w strefie odspojenia tynków w wyższych partiach elewacji (ok. 10-15%) i uszkodzeń oraz znacznych zawilgoczeń wokół rury spustowej przy ryzalicie od strony wschodniej zaleca się wymianę tych uszkodzonych fragmentów. Tynki wykonać jako renowacyjne. Lokalnie w przypadku niewielkich zarysowań tynków wapiennych dopuszcza się oczyszczenie powierzchni, zastosowanie środka granulującego i wykonanie wyrównania masą/zaprawę tynkarską - murarską z trawen.

11. Należy wykonać zespolenie grzymsu koronującego przętami heliokanymi. W miejscu ubytków na styku z obróbkami blacharskim należy uzupełnić wypawy tynkarskie i wyrównać powierzchnię. W razie konieczności przeprowadzić reprofiliację grzymsu.

12. W miejscu zarysowań/pęknięć grzymsu kordonowego należy dooczyć powierzchnię, uzupełnić ubytki spoin za pomocą zapraw wapienno-trassowych. Następnie zastosowanie środków granulujący, osiatkować grzyms siatką z włókna szklanego i zastosować masę/zaprawę tynkarską - murarską z trawen.

13. Elementy kamienne należy oczyścić z brudu oraz nowarstwien korozyjnych.
14. Ze względu na uszkodzenia tynków strefy cokołowej oraz w miejscach/wymianianych odspojonych/uszkodzonych tynków usunąć powłoki malarskie razem z tynkiem i wykonać jako nowe. Nowe powłoki malarskie wykonać na bazie krzemianów (szkło wodne potasowe) - istniejącą kostkę od strony wschodniej (od ryzalitu w kierunku narożnika północno - wschodniego) należy rozetrzeć, wykonać wzmocnienie podbudowy, osadzić na nowo palisadę zamykającą.

16. Wzrost elewacji północnej należy wykonać nową opaskę szerokości 50cm np. z kostki graffitiowej na podbudowie. Nowe opaski wykonać ze spiekłem min. 3% od muru.

17. Istniejące stopnie blokowe elewacji zachodniej należy oczyścić z brudu i nowarstwien korozyjnych. Wykonać wyłutowanie szczelin osłabionych spoin i uzupełnić je na nowe. W przypadku uszkodzeń oraz pęknięć strukturalnych kamienia wymienić elementy na nowe/poehnawartościowe z piaskowca wg wzoru istniejącego.

18. Po wykonaniu napraw/uzupełnieniu ubytków grzymsu koronującego należy sprawdzić szczelność obróbek blacharskich wzdłuż grzymsów.
19. Sprawdzić uszczelnienie przejść rur spustowych przez grzyms koronujący.

20. Po wykonaniu nowych powłok malarskich należy zamontować ponownie parapety zewnętrzne. W przypadku uszkodzeń blachy elementy wykonać jako nowe wg wzoru istniejącego.

21. Ze względu na prawdopodobne uszkodzenie/zabrudzenie istniejącego okratowania należy się liczyć z jego doocyszczeniem oraz przemalowaniem farbą antykorozyjną w kolorze czarnym.
